# 8X

O perfil 8XNBR é um anel de apoio sem cortes com forma côncava que lhe permite encaixar confortavelmente no O'Ring. O anel é sistematicamente montado em conjunto com um O'Ring ou um X'Ring.

# PREVENINDO FALHAS EM ORINGS

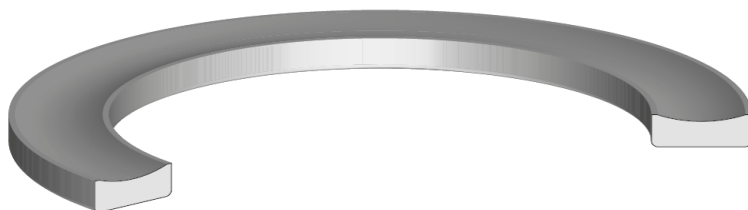
O-ring Back-Up Ring

| Codigo | A - Interno | D1 - Externo | C - Altura |

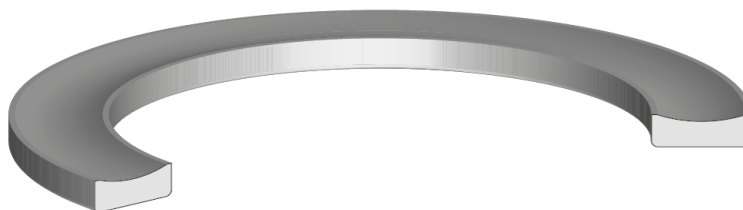
| Codigo | A - Interno | D1 - Externo | C - Altura |

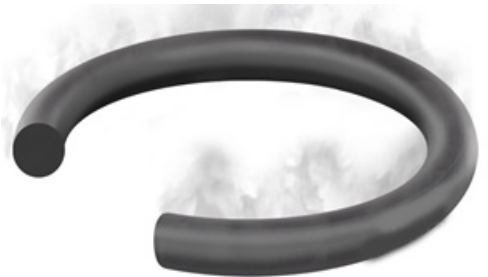
## Degradação Térmica

**Indicações visuais:** Pode haver casos de rachaduras radiais em superfícies com as temperaturas mais altas. Se o material da vedação é propenso ao amolecimento térmico, a superfície também pode se tornar mais brilhante em alguns lugares. A degradação térmica é geralmente acompanhada de um conjunto de compactação.

**Causa:** O Coeficiente de Expansão Térmica (CTE) de um elastômero é tipicamente muito maior que o determinado para o canal. Isto significa que em temperaturas elevadas o volume do elastômero terá aumentado mais que o do material que o envolve; portanto, em temperaturas elevadas, os anéis Oring podem encher o canal e, em seguida, extrudar subsequentemente nas folgas.

**Solução:** O canal deve ser otimizado de forma que haja espaço suficiente para acomodar o volume de vedação adicional em altas temperaturas e evitar o 'preenchimento irregular'
